Laboratorio di Giorgio e Cristian Carrara

Rumo: 25 Ottobre 2021

Oggetto: Relazione tecnica dei lavori eseguiti all'organo Callido 1767 del Duomo di Feltre (BL)

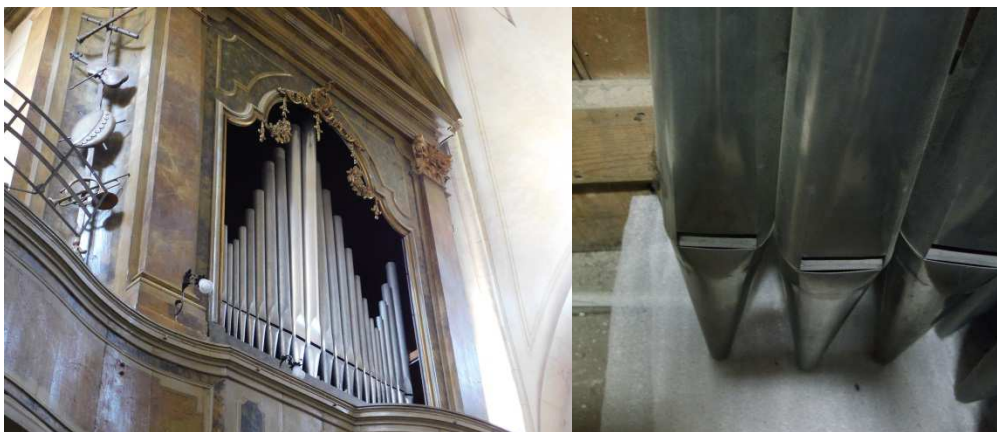
Le due canne maggiori di 12' ricostruite nel corso dei lavori di restauro del 1980, a causa dell'impiego di una lega povera di stagno e dello spessore insufficiente delle lastre, avevano ceduto accasciandosi fino ad appoggiarsi sulla cassa dell'organo, con il rischio di cadere in avanti e procurare grave danno. I piedi di diverse canne di 6' e 4' del GO erano piegati a causa della mancanza di un punto di sostegno e avevano provocato il cedimento dell'intero crivello, l'inarcamento delle luci e lo schiacciamento a zampa d'elefante dei fori al piede. Molte canne presentavano danni derivanti da accordature poco oculate.

Canne di 12' inclinate

Labbrini inferiori inarcati

I corpi delle prime tre canne dell'Ottava 6' del GO sono stati ricostruiti con l'utilizzo del metallo delle due canne maggiori di facciata di 12' in lega al 70% di stagno, inutilizzabili e per le quali era previsto l'accantonamento. Le lastre dei corpi delle nuove canne sono state lavorate con tecniche tradizionali, ossia piallatura manuale e rastrematura degli spessori alla sommità.

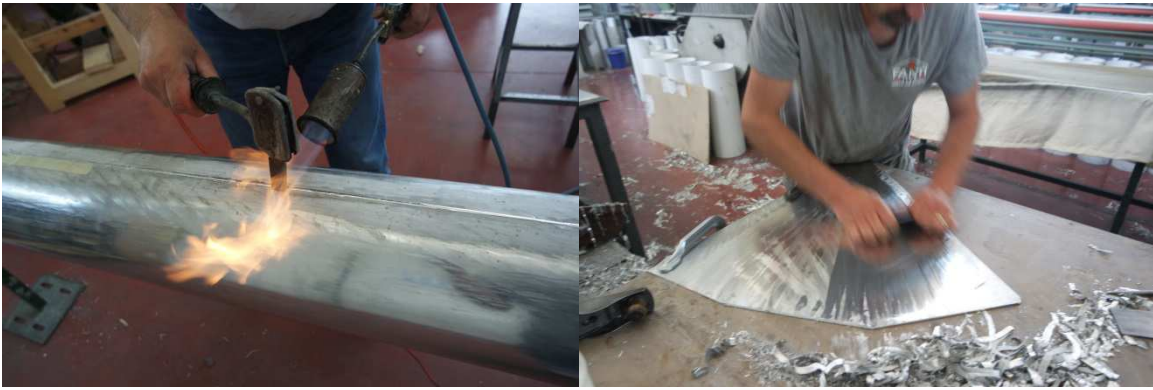
Saldatura dei corpi

Finitura a raschetto

Per una fedele ricostruzione delle due canne maggiori del Principale di 12' (Fa e Sol), l'organo di Candide è stato molto utile per confermare le dimensioni e gli spessori del metallo da noi suggerite. Per la fornitura delle nuove lastre in lega al 98% di stagno (e un 2% di rame), ci siamo avvalsi della collaborazione del laboratorio AGF in Toscana, che dispone di un banco per fondere lastre fino a 16'. Lì abbiamo personalmente lavorato le lastre e costruito le canne secondo i criteri della antica scuola organaria e i modelli di Callido, con piallatura a mano del metallo, raschiatura a rasiere e lucidatura in acciaio e sapone di Marsiglia. Le due anime in piombo sono state riutilizzate poiché costruite correttamente.

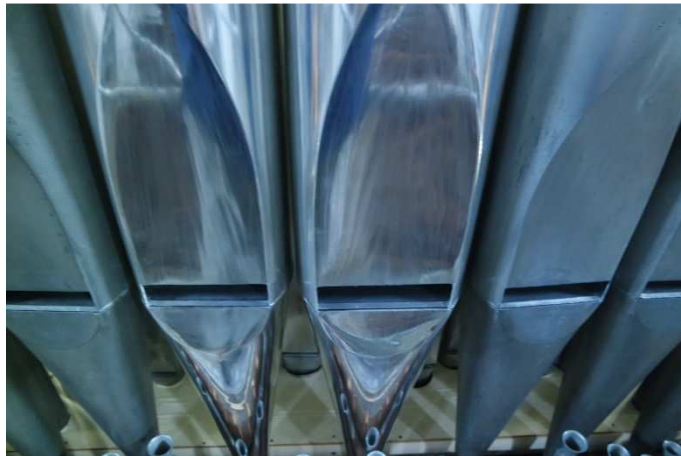
Nuove canne di facciata Fa Sol 12'

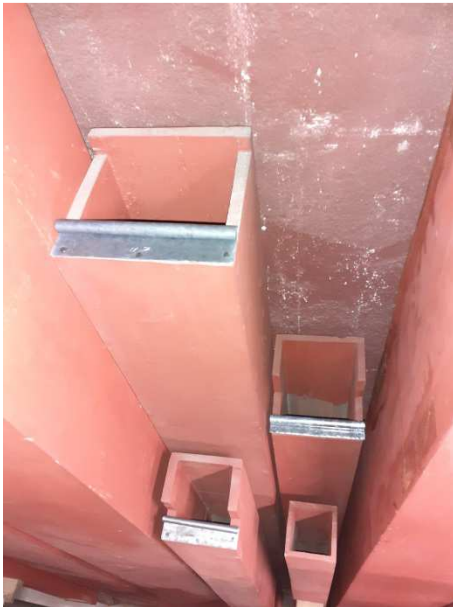
Le canne di legno di basseria e della prima ottava del Principale 8' POS sono state pulite e trattate contro il tarlo con prodotti a base di permetrina. Alcune canne non suonavano poiché le tavole dei corpi erano scollate o spaccate. Sono state riparate e i labbri in noce raddrizzati. Le canne sono in gran parte dotate di lastra in piombo inchiodata alla sommità per agevolarne l'accordatura.

Lastra in piombo alla sommità

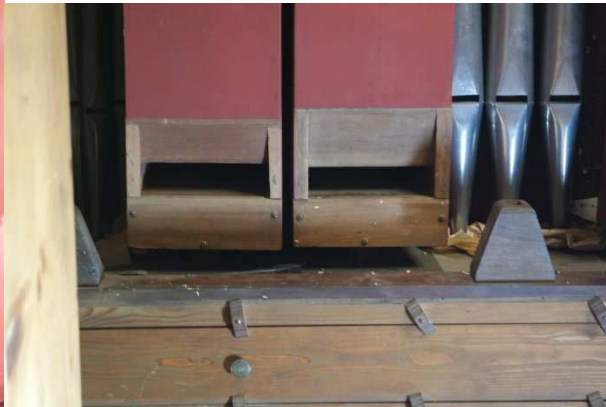
labbri in noce

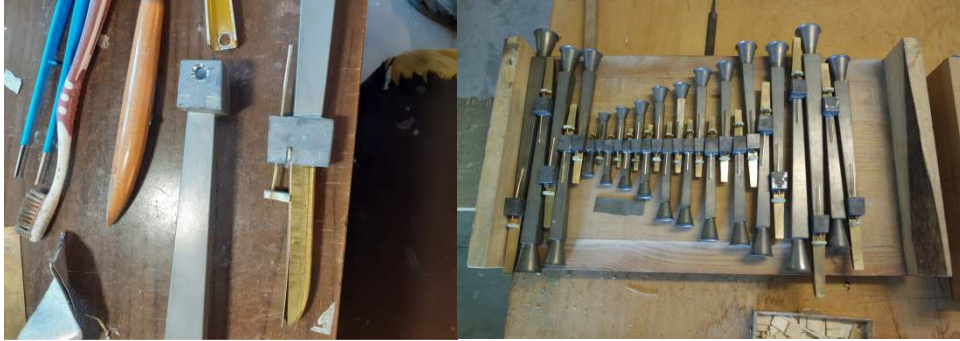
I **registri ad ancia** dei Tromboncini 8' di GO e POS, e del Trombone 8' PED, ricostruiti nel 1980, non funzionavano correttamente: questo poiché i canaletti non erano stati fusi insieme alla noce al momento della costruzione, ma inseriti "a freddo" in un secondo momento, causando un'emissione del suono instabile e sgradevole in gran parte dell'estensione. Per ovviare ai problemi derivanti dall'instabilità dei canaletti e dalla fragilità delle noci, si è deciso di fissare il canaletto alla noce con l'apporto di stagno attraverso un foro passante.

Fissaggio dei canaletti

tromboncino

Sui padiglioni si è fatta la consueta svasatura a trombetta, secondo lo stile di Callido; sono stati anche realizzati, poiché assenti, i fori di intonazione sui corpi secondo il modello dei Tromboncini callidiani dell'organo di Aune di Sovramonte (1769). Sono state anche realizzate le scritte a punzone con l'indicazione di nota sui corpi sui corpi. Regolati i cunei in piombo e ripassata correttamente l'intonazione, il risultato sonoro finale ci sembra molto apprezzabile.

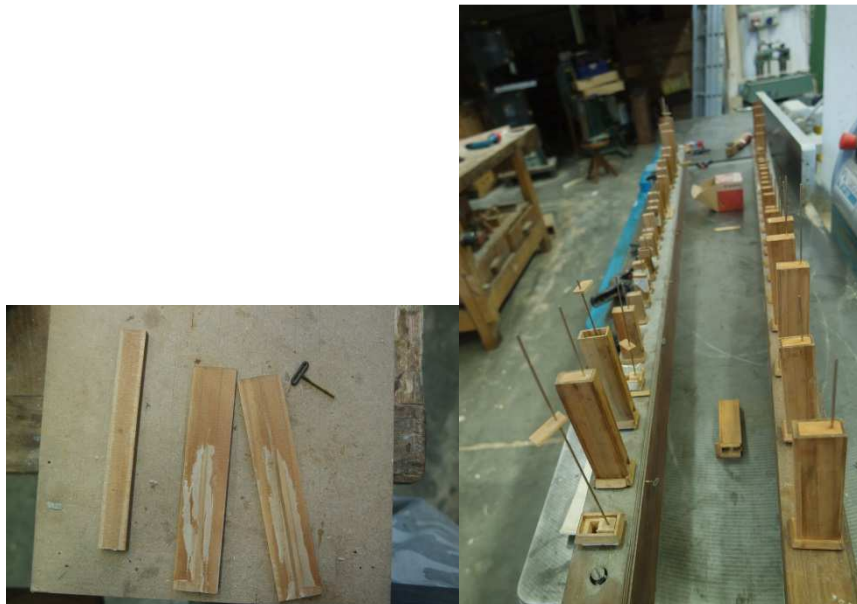
violoncello con parti scollate

Il registro di Violoncello 8', tradizionalmente in cipresso, nel 1980 è stato ricostruito in legno di cedro. Circa il 60% delle pareti dei corpi si presentava scollato e traballante nella sede, per cui si è provveduto ad un nuovo incollaggio con colla a caldo.

Gli spilli in ottone di fissaggio non disponevano di filettatura, quindi sono stati accantonati e ricostruiti alla maniera storica, così che le canne possano essere correttamente fissate nella propria sede. L'intonazione è stata completamente ripassata e i corpi risonatori sono stati dotati di indicazione di nota a inchiostro secondo la prassi callidiana.

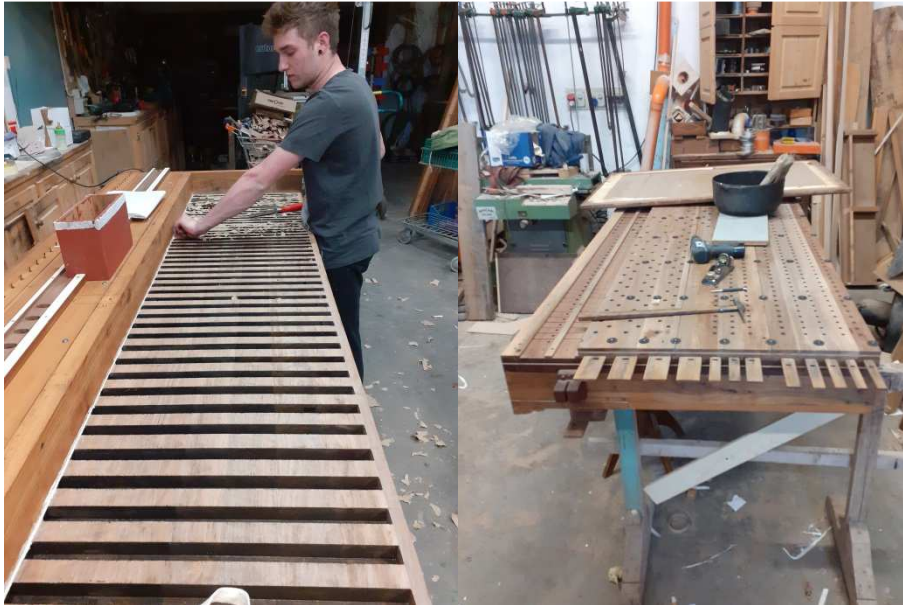
Restauro dei somieri in laboratorio

Dopo la pulitura in loco del **somiere del GO**, si è passati alla prova della tenuta del vento. A seguito di parecchie anomalie riscontrate e perdite di vento dai canali, il somiere, già restaurato nel 1980, non ci permetteva di garantirne un funzionamento corretto. Il **somiere del positivo**, ricostruito ex novo nello stesso restauro del 1980, presentava strasuoni ovunque, a causa di perdite dai canali, dai ventilabri, e di scollature dei legni sia nel pancone che su diverse coperte: questo a causa in primis dell'impiego di legname non idoneo (noce americano assemblato con criteri industriali) e dell'utilizzo di colle viniliche che ovunque hanno ceduto. Per la chiusura sottostante dei canali di entrambi i somieri era stata utilizzata carta da pacchi marrone che, al movimento naturale dei legnami, si è strappata generando perdite di vento ovunque. Inoltre i somieri erano stati collocati 10 cm più indietro rispetto alla posizione originale e il somiere del GO era addirittura a sbalzo, non disponendo di una carpenteria di sostegno adeguata; sul longherone della secreta era stata avvitata una barra in ferro, che appesantiva inutilmente il somiere. Chiamati nuovamente esperto e Parroco e informati di questo imprevisto, per garantire funzionamento e durata nel tempo dei due manufatti, abbiamo proposto di portare i somieri in laboratorio e di restaurarli secondo criteri operativi e materiali corretti.

Si è iniziato con l'asportazione della carta incollata con colla vinilica. Puliti i canali e riparate alcune spaccature, sono stati richiusi con pelle di montone bianca incollata a caldo, e spostato nella sede originale il secondo longherone del somiere del GO seguendo le tracce ancora visibili. Il somiere del POS ha richiesto più attenzione, per la riparazione di pancone e coperte. È stata ricostruita la coperta delle ultime tre file di ripieno, poiché la scollatura era presente esattamente lungo i fori di uscita del vento delle file stesse. I ventilabri in abete, erroneamente costruiti con venatura

orizzontale, coprivano in maniera insufficiente i canali e i separatori per direzionare il vento del registro ad ancia sporgevano dai canali tanto da tenere aperti i ventilabri.

Si è deciso dunque correggere questi errori, nonché di ricostruire i ventilabri similmente a quelli originali del GO, in abete con venatura verticale e occhielli in ottone rigirati nel legno, doppiamente impellati e battenti su contropelle. Sono stati ricostruiti interamente tutti i borsini in pelle di GO, POS, e PED, poiché quelli esistenti erano troppo tesi e ormai deteriorati; sono stati riutilizzati gran parte dei fili di ottone con perline di osso per il passaggio de tiranti attraverso la segreta. Poiché nel restauro del 1980 le viti del somiere del GO erano state spostate dalla sede originaria e sostituite con viti troppo corte, abbiamo cercato di collocare nuove viti, di lunghezza adeguata, nel maggior numero di fori originali ancora idonei, in corrispondenza del taglio trasversale che Callido operava per rendere le coperte più sensibili al giro di vite che regola la durezza delle stecche. Anche le viti degli altri somieri sono state sostituite.

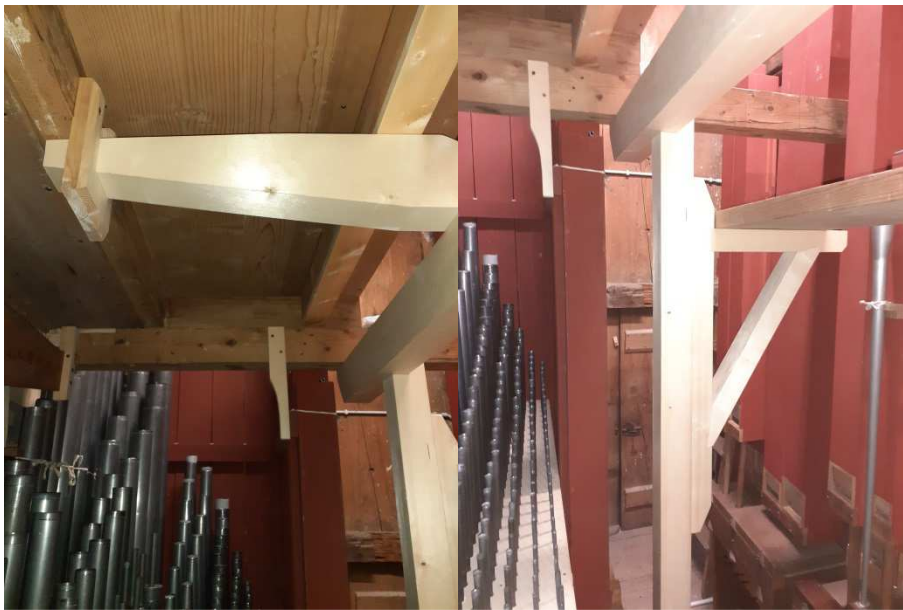
Carpenteria su modello di Candide

La carpenteria di sostegno dei somieri è stata in gran parte ricostruita, impiegando legno di abete lavorato a mano, assemblato e disposto secondo il criterio adottato nell'organo di Candide, pur convivendo con alcuni elementi riconducibili a Zordan. Si è deciso di riportare la consolle in avanti di 10 cm secondo le tracce visibili sul longherone originale della cassa, determinando il riassetto (nel senso della profondità) di tutto l'organo e in particolare del basamento. In accordo con la Committenza e gli esperti incaricati, si è disposto di ricostruire gli sportelli e le pannellature di chiusura secondo modelli callidiani e testimonianze fotografiche dell'organo anteriori al 1943.

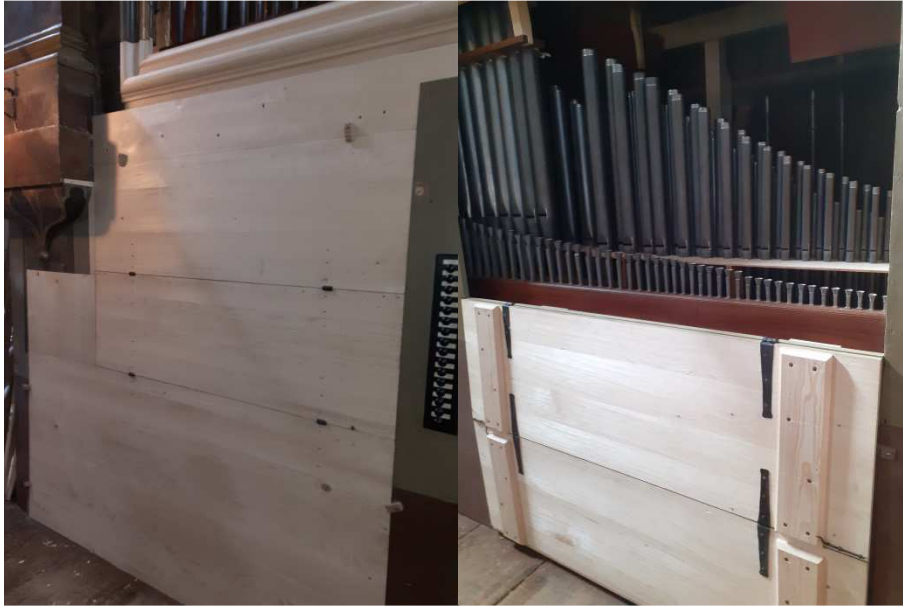
Portelle POS. e cornicione nuovi

Si è ricostruito il cornicione amovibile che chiude in maniera armonica il fornice dove sono collocate le canne di facciata e che nasconde le antine della segreta del GO. Si sono ricostruite le pannellature apribili, in tre sezioni, del corpo d'organo del POS secondo la tradizione veneziana e le tracce ritrovate sulla cassa dell'organo. Cerniere e chiusure in ferro forgiato sono state appositamente fabbricate. È stata altresì ricostruita la porta di accesso all'organo, su modello dell'originale ancora esistente e conservata in soffitta, un poco più piccola a causa della nuova ripartizione (nel senso della larghezza) della consolle costruita nel 1980: la posizione della finestra, originariamente più alta e poco più a sinistra dell'attuale, non poteva essere corretta se non con il

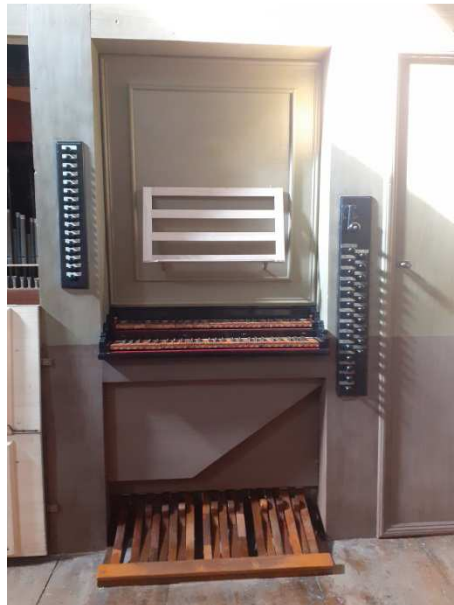
Consolle dopo il restauro.

Allo smontaggio dei tasti delle **tastiere** abbiamo constatato che nel restauro del 1980 era stata alterata la posizione dei pironi della meccanica del POS, arretrandoli di circa 2 cm rispetto alla

collocazione di origine. Il tocco dei tasti era gommoso e il movimento non apriva sufficientemente i ventilabri; erano stati inoltre impiegati vari spessori di feltro per cercare di migliorare l'affondo delle leve. La meccanica dei tasti del POS è stata quindi ricostruita con nuova dotazione di pironi in abete a sezione quadrata (accantonando quelli del 1980 in pioppo) collocati su nuova rastrelliera in noce, rimessa nella posizione di origine sul telaio delle tastiere, secondo le tracce a graffio ancora ben visibili e confermate dal confronto con l'organo di Candide.

Secondo le foto storiche in bianco e nero della consolle prima della riforma del 1943, abbiamo ricostruito fedelmente al modello originale i pannelli di chiusura della consolle e della pedaliera, i due listelli frontali in noce tinto di nero dell'incorniciatura delle tastiere e il leggio, in noce verniciato a gommalacca.

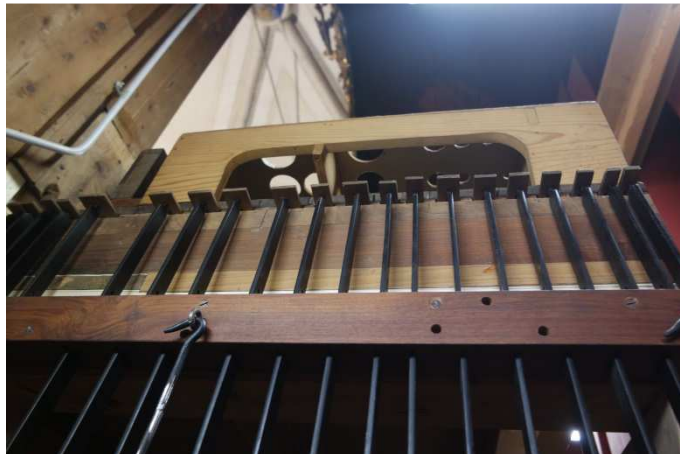
Meccanica dei registri.

La **meccanica dei registri** del GO non funzionava in maniera soddisfacente a causa della posizione sconveniente del fulcro delle sciabole; inoltre la tavola di riduzione dei registri del GO non era fissata in maniera salda e, all'azionamento, tutti i tiranti si muovevano in maniera incontrollata. Migliorate per quanto possibile le sedi a strangolo delle grosse catenacciature, fissata la struttura della catenacciatura e delle sciabole, è stato quindi spostato più in basso di circa 2/3 della lunghezza totale il fulcro delle sciabole (come da modelli callidiani) con un sensibile miglioramento del tocco dei pomelli. Sia i tiranti dei registri del GO che del POS sono stati regolati nella corsa e nella durezza delle stecche. È stato altresì ripristinato il sistema ad incastro del pomolo dei Contrabassi al pedale.

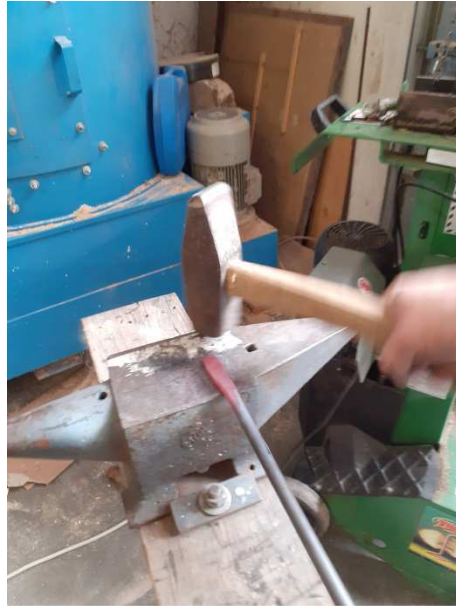
Forgiatura dei ferri per la meccanica della pedaliera

La **catenacciatura** che trasmette i movimenti della pedaliera al somiere del Ped e del Tamburo, costituita da rulli in legno e braccetti in ferro inseriti in testa, su esile telaio in legno, è stata accantonata (risaliva al 1980) e ricostruita ex novo prendendo spunto da modelli coevi e, tenendo conto dello spostamento in avanti dell'organo, si è deciso di ricostruirla con solidi tondini in ferro forgiato di diametro sufficiente, montati su un nuovo telaio di adeguato spessore.

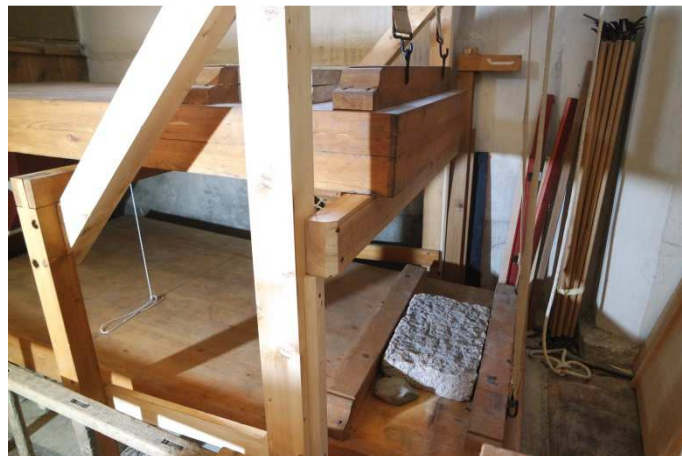
2 grossi mantici a cuneo

L'impianto di **alimentazione del vento** costituito da due grandi mantici a cuneo (rifatti nel 1980 al posto di 4 mantici più piccoli, come richiederebbe la prassi callidiana) è stato controllato. Il mantice superiore si apriva in maniera anomala provocando una forte tensione delle pelli. Smontato dalle gole si è constatato che la valvola di immissione del ventilatore, al momento di aprirsi, andava ad invadere lo spazio di emissione del vento ai somieri: si è apportato quindi un fermo che ne regola l'apertura. Il mantice superiore era inoltre fissato alla gola con delle squadrette in ferro e, nella zona dove sono collocati i pesi di pressione, non disponeva di nessun supporto.

Rimosse le squadrette, abbiamo dotato questo mantice di una nuova traversa di sostegno così che possa appoggiarsi liberamente alla gola di emissione del vento col proprio peso, garantendo maggiore stabilità.

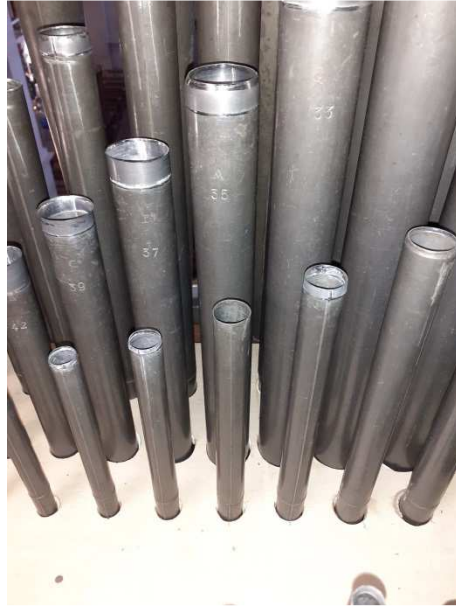
emerso che il corista originale fosse più basso dell'attuale, stante la presenza di alcune canne testimone. Dopo un confronto con il prof. Claudio Caretta, ispettore incaricato dalla Soprintendenza per seguire i lavori, e l'organaro Deniel Perer di Feltre, con cui abbiamo collaborato nel difficile lavoro di ripristino dello strumento, constatando altresì che l'80% delle canne era già stato allungato (in gran parte da Zordan), si è deciso di sostituire le vecchie allunghe delle canne e costruirne di nuove, al bisogno, per riportare l'accordatura al corista di origine.

Canna testimone intonsa fra le canne allungate.
