Laboratorio di Giorgio e Cristian Carrara

Rumo: 25 Ottobre 2021

Oggetto: Relazione tecnica dei lavori eseguiti all'organo Callido 1767 del Duomo di Feltre (BL)

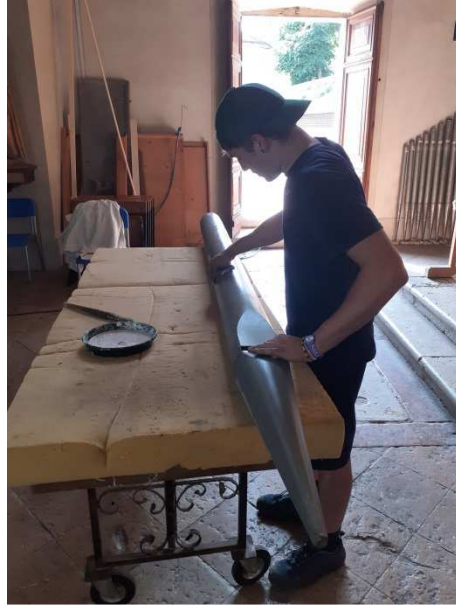
Le canne di facciata originali sono state pulite e lucidate a bianco di Spagna e allungate previa chiusura degli squarci e delle lunette non originali. Tutte le rimanenti canne di metallo sono state pulite a secco con pennelli morbidi e detergenti non abrasivi. Riparati i corpi e ripristinata la geometria delle bocche, si è proceduto col recupero dell'intonazione originale, canna per canna, seguendo le tracce ancora esistenti e l'estetica di Callido. In corso di ricollocazione delle file, è

emerso che il corista originale fosse più basso dell'attuale, stante la presenza di alcune canne testimone. Dopo un confronto con il prof. Claudio Caretta, ispettore incaricato dalla Soprintendenza per seguire i lavori, e l'organaro Deniel Perer di Feltre, con cui abbiamo collaborato nel difficile lavoro di ripristino dello strumento, constatando altresì che l'80% delle canne era già stato allungato (in gran parte da Zordan), si è deciso di sostituire le vecchie allunghe delle canne e costruirne di nuove, al bisogno, per riportare l'accordatura al corista di origine.
